KONSERVATORSKI NAČRT

Mapa 03 – konservatorsko restavratorski projekt

Negova – Grad

04/2014, izvod 1/6, Ljubljana, december 2015, december 2021.

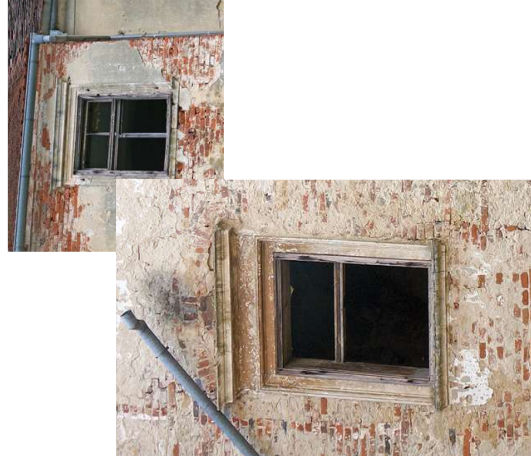
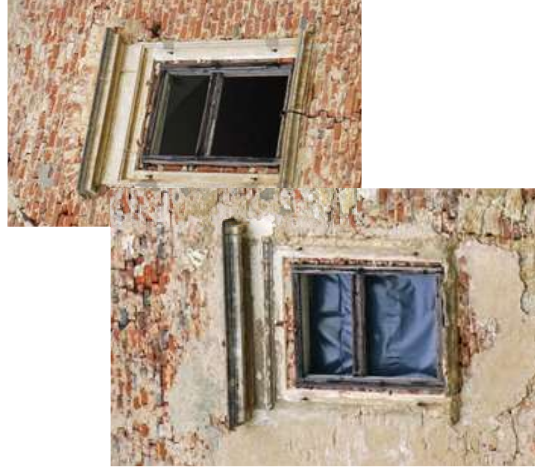
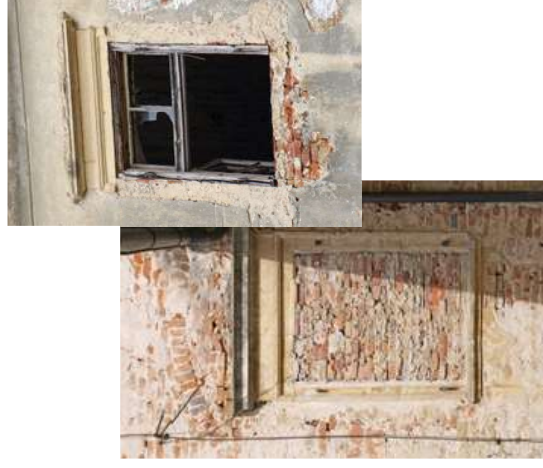
03-7.2.28 Okenski okvir, kos 7

<p>03-7-2.30 Okenski okvir, kos 7 Pravokoten okvir s profilirano polico in preklado, s kamnitim stebrom razdeljeno na dve polji.</p>	<p>03-7.2.30 Okenski okvir, kos 7 Manjše razpoke, manjši odlomi, madeži, obloge nečistoč. Ohranjena še kovana nasadila.</p>	<ul style="list-style-type: none"> • Lepljenje. • zapolnjevanje stikov med elementi. • Domodeliranje. • Dopolnjevanje manjših poškodb v naravnem kamnu. • Utrjevanje. • Retuširanje. • Hidrofobna zaščita (z biocidnim oz. protigrafitnim učinkom). • Montaza predmetov (za 1 kos – do 1 m³) – po potrebi. 	
<p>03-7-2.31 Okenski okvir, kos 1 Preprost pravokoten okvir z močno posnetim robom na ajdovo zrno.</p>	<p>03-7.2.31 Okenski okvir, kos 7 Manjše razpoke, odlomi predvsem na prekladi in polici, madeži, obloge nečistoč. V preteklosti ena odprtna zazidana.</p>	<ul style="list-style-type: none"> • Lepljenje. • zapolnjevanje stikov med elementi. • Domodeliranje. • Dopolnjevanje manjših poškodb v naravnem kamnu. • Utrjevanje. • Retuširanje. • Hidrofobna zaščita (z biocidnim oz. protigrafitnim učinkom). • Montaza predmetov (za 1 kos – do 1 m³) – po potrebi.

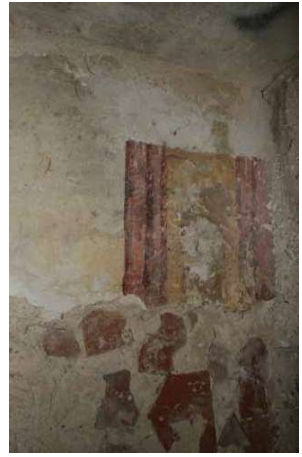
03-7.3.2 Prostor N 3a, poslikava na SV steni

Na ostenjih JV, SZ, JZ in ostenju konzolnega pomola sta prisotni dve starejši poslikavi, ki bi jih lahko datirali v čas pred drugo polovico 18. stoletja, saj se le te ne pojavljata na SV steni prostora. Starejša poslikava je enostavna dekoracija z naslikanimi barvnimi pasovi, ki si sledijo od zgoraj navzdol nekoliko taklo: bel oplesk, sledi pas temno rdeče, potem pas svetlo rdeče, pas temno rdeče, pas svetlo rdeče, širši pas v okrasni barvi, še širši pas v modri barvi in spodaj ponovno pas v okrasni barvi, pas v temno rdeči barvi in pas v svetlo rdeči barvi. Oplesk nad to dekoracijo je okrašen in se nadaljuje po ostenju navzgor. Nekoliko mlajša je poslikava izvedena v apneni tehniki, kjer je na umazano bel oplesk naslikana volutasta dekoracija obrobljena s temno sivo in črno in znotraj še ena dekoracija zapolnjena z rumenim opleskom, nad njo pa je prisoten temnejši siv oplesk. Zgoraj se nadaljuje v svetlo rumen oplesk. Poslikavi nista primarni barvni plasti, ki sta prisotni na ostenjih prostora, kar je vidno pri sondi S 43. Pod njima je še prisoten omet ter še okoli 6 opleskov ter končno primarnen omet. Tako poslikavi zagotovo nista nastali ob nastanku prostora, vendar pozneje, najverjetneje v prvi polovici 18. stoletja.

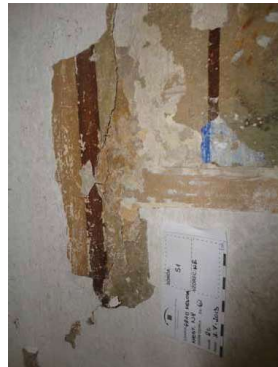
03-7.3.7 N 8

03-7.3.7 SOBA N 8
Prisotnost poslikav na JV steni in stropu prostora. Na JV steni, je na majhnem ostanaku, v kotu med JV in IZ steno, vidna morebitna poslikava, kjer je na belem oplesku viden predel s temno sivo barvo. Na stropu prostora N 8 sta prisotni še dve dekorativni poslikavi. Starejšega nastanka je poslikava pri kateri so na zelenkasto okrasnem oplesku naslikani, s šablono, različni vzorci v okraški in zeleno okraški barvi ter prisotni so recepatari horizontalni pasovi. Mlajšega nastanka je poslikava na svetlo modrem oplesku, ki ima prisoten temno moder horizontalen pas.

Stanje poslikav je v obeh prostorih enak.

- Morebiten končen nanos zaščitne plasti.
 - Poročilo o opravljenem posegu.
- Isti postopki se uporabijo pri kons. rest. posegih na majhnih fragmentih poslikav, odkritih na ostenju obeh prostorov.

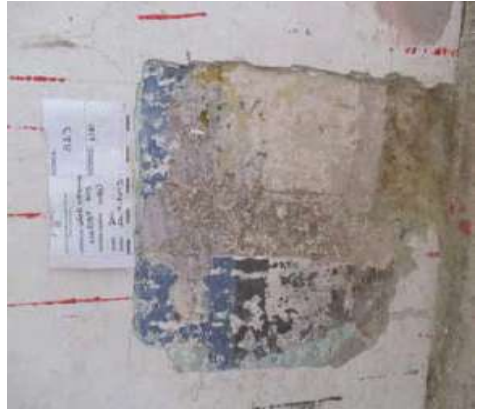
03-7.3.12 S 23

03-7.3.12 SOBA N 15
V prostoru N 15 je prisotnih več poslikav. Najstarejša med njimi je iz obdobja renesančne predelave. Tako smo pri S 16, na JV steni odkrili, na plasti 11. poslikavo kjer je na na temnejšem zelenem oplesku naslikana rastlinska dekoracija s pomočjo šablona. Ta poslikava, glede na to, da se nadaljuje pod strop, je nastala že pred drugo polovico 18. stoletja. Po drugi polovici 18. stoletja sta nastali še dve poslikavi, ki se pojavljata tudi na stropu. To je poslikava na plasti 6, pri S 16, kjer je prisoten vijoličen oplesk na stropu, ki se spreminja v bolj svetlega na steni in nadalje v rdečkast pas in nato okrašt oplesk in rjav predel bolj proti tlem, ko gremo. Najverjetneje je ista poslikava tudi na plasti 9, pri S 23, kjer je na okrašt oplesk naslikana temnejša dekoracija v rjavi in oranžni barvi. Nato sledi bel oplesk in "modra" poslikava, ki je vidna pri S 17 kot šablonska dekoracija in npr. pri N 16, plast 4, kjer je na stropu prisoten okrašt oplesk, na katerem so naslikani beli pasovi, nato se spremeni v rdečkast in naprej v moder oplesk na steni, ter plast 7, pri S 23, kjer se zgoraj pojavlja temno moder oplesk, spodaj temno siv. Obe poslikavi se pojavljata tudi na okenskih ostenjih pomola, ponavadi kot opleska.

V primeru odločitve o prezentiranju poslikav v prostodu **krizno mrežasto sondiranje** na podlagi katerega se naknadno **izkita stikava te posege**.
