KONSERVATORSKI NAČRT

Mapa 03 – konservatorsko restavratorski projekt

Negova – Grad

04/2014, izvod 1/6, Ljubljana, december 2015, december 2021.

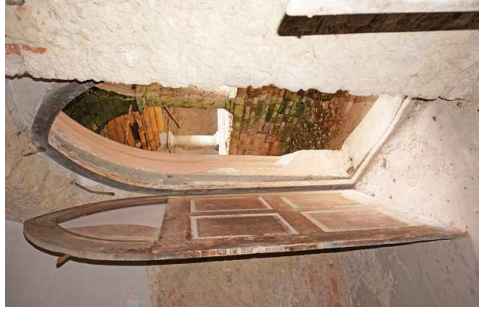
03-7.1.18 Vrata 4

V nekaterih prostorih se nahajajo še historična lesena vrata s historičnim okovjem. Kar precej vrat je ohranjenih v celoti, nekatera pa so ohranjena le delno, kjer je ohranjen le okvir. Predvidevamo, da je bilo stavbno polištvro, vrata, v preteklosti pobarvano z belo barvno plastijo, ki se danes lušči.

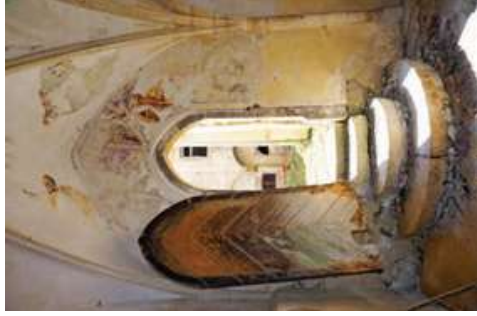
03-7.2.2 Stopnice v kapeli, 8P

03-7.2.2 Stopnice v kapelo
Stopnice (4 različnih dimenzij) in oblik (preproste pravokotne oblike in polkrožne oblike) vodijo v kapelo. Datirane bi bile lahko celo v 14. stoletje. (4 kosi, 2 kosa, 0,88 m x 0,36 m x 0,18 m + 2 kosa, 0,18 m x 1,20 m + 0,18 m x 1,95 m) = 2 x 0,45 m + 0,216 m + 0,35 m = 1,5 m²

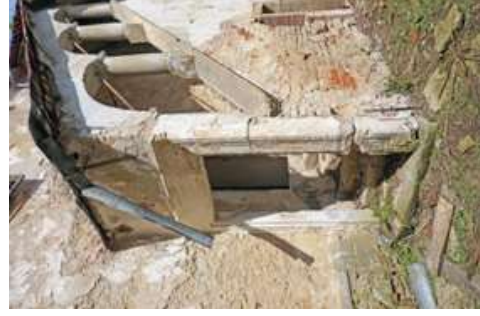
03-7.2.5 Stopnice na arkadni hodnik

Enorame kamnite stopnice, ki vodijo na renes. arkadni hodnik, so preproste in pravokotnih oblik. 19 x 0,30 m x 0,20 m x 1,25 m.

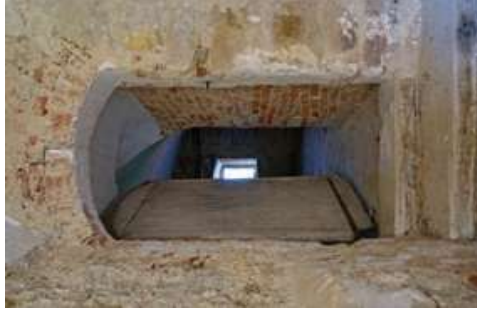
03-7.2.3 Stopnice v P 10

03-7.2.3 Stopnice
Tri preproste, pravokotno oblikovane stopnice vodijo iz dvorišča v P 10, ena stopnica ima še delno ohranjen odkap s C profilom in frontalno širokano ploskev 2 x 1,5 m x 0,34 m x 0,17 m; 1 x 0,34 m x 0,17 m x 1,0 m ...

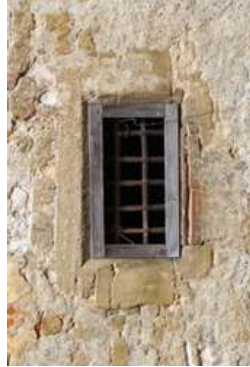
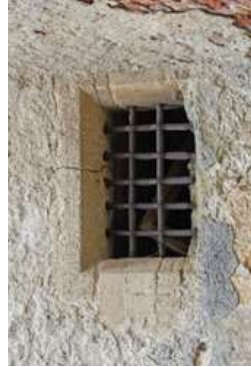
03-7.2.10 Okenški okvir, kos 2

- 03-7.2.10 Okenški okvir, kos 2**
Preprost kamnit okenški okvir s posnetim robom, v katerega je vpeta močna okenška mreža iz kovanih palic okroglega profila.
- 03-7.2.11 Okenški okvir, kos 1**
Preprost kamnit okvir, v katerega je vpeta okenška mreža iz kovanih palic pravokotnega profila.

- Dokumentiranje stanja umetnine.
- Demontaža predmetov (za 1 kos – do 1 m³) – po potrebi.
- Odstranjevanje sekundarnih oblog z drobnim orodjem.
- Odstiranje oblog z nizkotlačnim čiščenjem.
- Odstiranjevanje bioloških dejavnikov propadanja.
- Odstiranjevanje neustreznih domodelacij.
- Odstiranjevanje kovinskih tujkov.
- Sanacija razpok.
- Kons. kovinskih delov v stiku s kamnom.
- Lepljenje.
- zapolnjevanje stikov med elementi .
- Domodeliranje.
- Dopolnjevanje manjših poškodb v naravnem kamnu.
- Utrjevanje.
- Retuširanje.
- Hydrofobna zaščita (z biocidnim oz.provitrifitnim učinkom).
- Montaža predmetov (za 1 kos – do 1 m³) – po potrebi

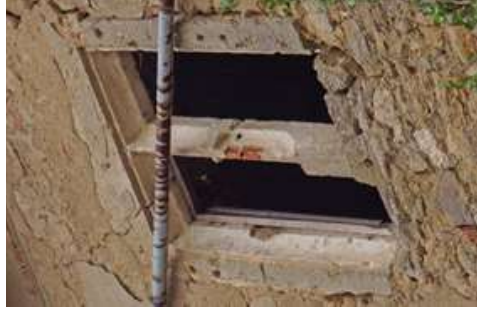
03-7.2.32 Okenski okvir, kos 1

<p>03-7-2.32 Okenski okvir, kos 1 Pravokoten okvir, srednji steber ima obliko preprostega rebra.</p>	<p>03-7.2.32 Okenski okvir, kos 1 V preteklosti so v okvir močno posegali, na kar kaže polica, ki je močno poškodovana in se ne ujema z ostalim okvirjem. Prihaja še do manjše izgube materiala in veziva.</p>	<ul style="list-style-type: none"> • Lepljenje. • zapolnjevanje stikov med elementi. • Domodeliranje. • Dopolnjevanje manjših poškodb v naravnem kamnu. • Utrjevanje. • Retuširanje. • Hidrofobna zaščita (z biocidnim oz. protigrafitnim učinkom). • Montaza predmetov (za 1 kos – do 1 m³) – po potrebi. 	
<p>03-7-2.33 Okenski okvir, kos 3 Pravokoten okvir.</p>	<p>03-7.2.33 Okenski okvir, kos 1 Okvir je poškodovan, poškodbe se kažejo kot izguba elementov, odlomi, razpoke. V preteklosti so ga že "popravljali".</p>	<ul style="list-style-type: none"> • Lepljenje. • zapolnjevanje stikov med elementi. • Domodeliranje. • Dopolnjevanje manjših poškodb v naravnem kamnu. • Utrjevanje. • Retuširanje. • Hidrofobna zaščita (z biocidnim oz. protigrafitnim učinkom). • Montaza predmetov (za 1 kos – do 1 m³) – po potrebi.

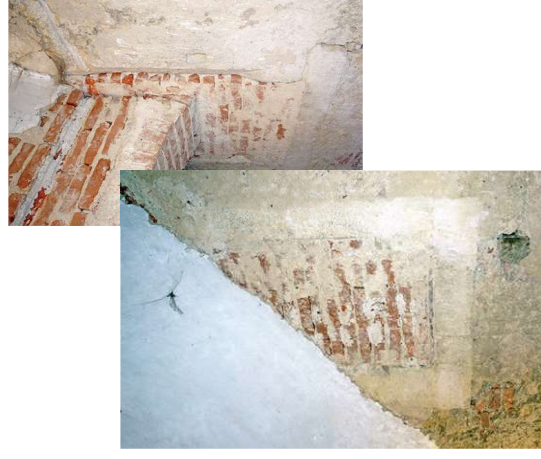
03-7.2.35 Okenski okvir, kos 2

<p>03-7-2.36 Okenski okvir, kos 1 Ohranjen kamnit okenski okvir s kamnito profilirano preklado. Okno zazidano.</p>	<p>03-7.2.35 Okenski okvir, kos 2 Okvirja naknadno zazidana.</p>	<ul style="list-style-type: none"> • Lepljenje. • zapolnjevanje stikov med elementi. • Domodeliranje. • Dopolnjevanje manjših poškodb v naravnem kamnu. • Utrjevanje. • Retuširanje. • Hidrofobna zaščita (z biocidnim oz. protigrafitnim učinkom). • Montaza predmetov (za 1 kos – do 1 m³) – po potrebi. 	
<p>03-7-2.36 Okenski okvir, kos 1 Okvirja naknadno zazidana.</p>	<p>03-7.2.36 Okenski okvir, kos 1 Okvirja naknadno zazidana.</p>	<ul style="list-style-type: none"> • Lepljenje. • zapolnjevanje stikov med elementi. • Domodeliranje. • Dopolnjevanje manjših poškodb v naravnem kamnu. • Utrjevanje. • Retuširanje. • Hidrofobna zaščita (z biocidnim oz. protigrafitnim učinkom). • Montaza predmetov (za 1 kos – do 1 m³) – po potrebi.

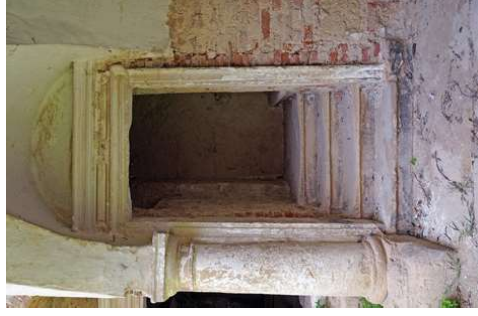
03-7.2.49 Kamnit portal – rozeta, v tem primeru zelo poškodovana, kos 2/1

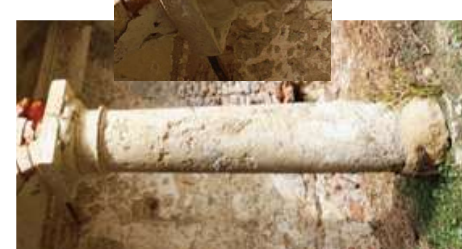
FOTOGRAFIJA	03-7.2.52 Steber 1, kos 3	
03-7.2.53 N 16, steber 2, kos 11 + 1 x 1/2

03-7.2.52 Steber 1, kos 3 03-7.2.53 Steber 2, kos 11 + 1 x 1/2 03-7.2.54 Steber 3, kos 1	03-7.2.52 Steber 1, kos 3 03-7.2.53 Steber 2, kos 12 + 1 x 1/2 03-7.2.54 Steber 3, kos 1 Poškodbe, ki so prisotne, se kažejo v obliki manjših odlomov, razpok, madežev ... 03-7.2.55 Pravokotni steber, kos 1 Element je delno ohranjen, na severni strani so mu v preteklosti prizidali oporno konstrukcijo. Poškodbe se kažejo predvsem kot luščenje materiala. 03-7.2.56 Pilastri, kos 4 + 2 x 1/2 Pilastri so v solidnem stanju, vidne manjše poškodbe kot so manjše izgube materialov, drobljenje, obarvanje – madeži. 03-7.2.57 Rebra Rebra so v solidnem stanju, vidne manjše poškodbe kot so manjše razpoke, luščenje barvnih plasti ... 03-7.2.58 Ostanki talnega zidca Talni zidec je delno ohranjen.

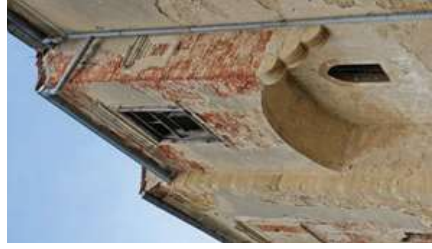
03-7.2.59 Konzola, tip 1, kos 1

- 03-7.2.59 Konzola, tip 1, kos 1**
Konzola je v solidnem stanju, vidni so manjši odlomi, plastenje in obarvanje.
- 03-7.2.60 Konzola, tip 2, kos 1**
Konzola je v solidnem stanju, vidni so manjši odlomi, plastenje in obarvanje.
- 03-7.2.61 Konzola, tip 3, kos 1**
Konzola je v solidnem stanju, vidni so manjši odlomi, plastenje in obarvanje.
- 03-7.2.62 Konzola, tip 4, kos 2**
Preprosti konzoli sta v solidnem stanju, vidni so manjši odlomi, plastenje in obarvanje.
- 03-7.2.63 Konzola, tip 5, kos 1**
Konzola v solidnem stanju, vidni so manjši odlomi, plastenje, madeži ter obloge nečistoč.
- 03-7.2.64 Konzola, tip 6, kos 2**
Preprosti konzoli sta v solidnem stanju, vidni so manjši odlomi.

- Dokumentiranje stanja umetnine.
- Demontaža predmetov (za 1 kos – do 1 m³) – po potrebi.
- Odstiranje sekundarnih oblog z drobnim orodjem.
- Odstiranje oblog z nizkotlačnim čiščenjem.
- Odstiranje bioloških dejavnikov propadanja.
- Odstiranje neustreznih domodelacij.
- Odstiranje kovinskih tulgov.
- Sanacija razpok.
- Kons. kovinskih delov v stiku s kamnom.
- Lepljenje.
- zapolnjevanje stikov med elementi.
- Domodeliranje.
- Dopolnjevanje manjših poškodb v naravnem kamnu.
- Utrjevanje.
- Retuširanje.
- Hydrofobna zaščita (z biocidnim oz. protigrafitnim učinkom).
- Montaža predmetov (za 1 kos – do 1 m³) – po potrebi.

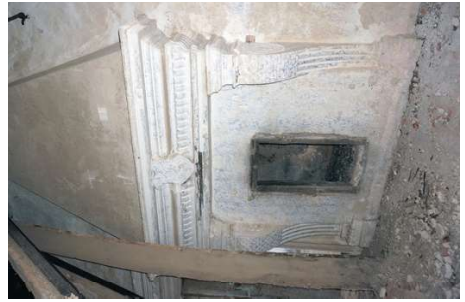
03-7.2.65 N 4, tip 1

03-7.2.65 Kamin tip 1, kos 1
Kamin se nahaja v prostoru N 4. Široko profilirano preklado podpirata volutarsto oblikovana elementa. Na prekladi je grb družine Trauttmansdorff.

- Dokumentiranje stanja umetnine.
- Demontaža predmetov (za 1 kos – do 1 m³) – po potrebi.
- Odstranjevanje sekundarnih oblog z drobnim orodjem.
- Odstranjevanje oblog z nizkotlačnim čiščenjem.
- Odstranjevanje bioloških dejavnikov propadanja.
- Odstranjevanje neustreznih domodelacij
- Odstranjevanje kovinskih tujkov.
- Sanacija razpok
- Kons. kovinskih delov v stiku s kamnom.
- Lepljenje.
- zapolnjevanje stikov med elementi .
- Domodeliranje.
- Dopolnjevanje manjših poškodb v natravnem kamnu.
- Utrjevanje.
- Retuširanje.
- Hidrofobna zaščita (z biocidnim oz. protigratičnim učinkom).
- Montaza predmetov (za 1 kos – do 1 m³) – po potrebi.
- Čiščenje dimnikov.
- Pozidava kunišča.
- Na kamnitih okvirjih se pojavlja več plasti barve!!!

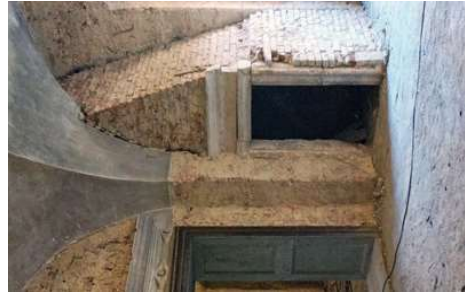
03-7.2.66 N 1, tip 2

03-7.2.66 Kamin tip 2, kos 1
Kamin je v prostoru N 3a. Odprtna je oblikovana kot manjši portal z ravno profilirano preklado.

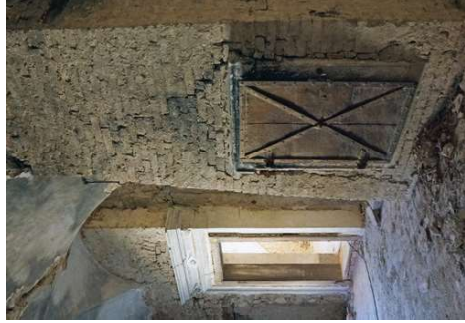
03-7.2.67 N 1, tip 3

03-7.2.67 Kamin tip 3, kos 3
Preprosti gladki okvirji so v slabšem stanju. Vidni so večji odlomi in madeži.

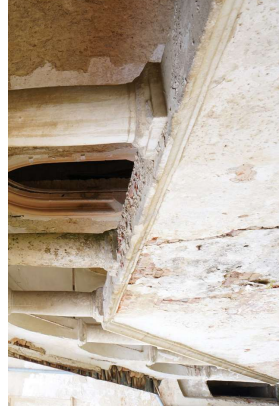
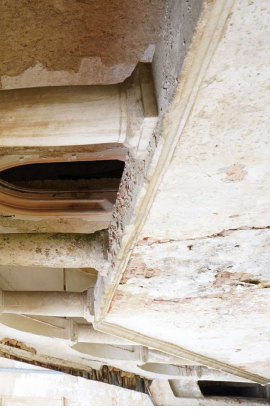
03-7.2.87

Kamnita polica je sestavljena iz več kosov in solidno ohranjena. Na eni je viden izklesan grafit.

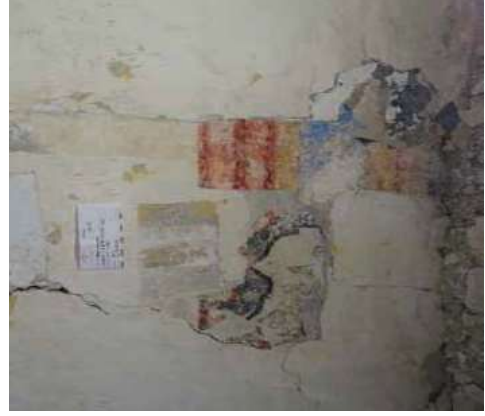
03-7.3.3 Prostor N 3b, S 12

Danes so poslikava v zelo slabem stanju. Barvne plasti se luščijo od apnenega beleža, prisotna je pulverizacija, področja so votla, omet je poněkod že izgubil adhezijo nosilcem, prisotni so značni mehurčki in posledično material odpada v kosih. Posebej problematično področje je v območju konzolnega pomola in okenskih odprtín.

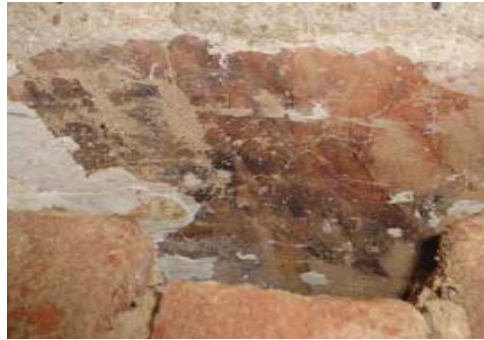
03-7.3.8 N 9

Fragment na ostenju, kjer je vidna morebitna poslikava je v zelo slabem stanju. Omet na katerem je izvedena ima slabo adhezijo z nosilcem in slabo kohezijo. Posledično se drobi in odpada.

- Morebiten končen nanos zaščitne plasti.
 - Poročilo o opravljenem posegu.
- Isti postopki se uporabijo pri kons. rest. posegih na majhnih fragmentih poslikav, odkritih na ostenju obeh prostorov.

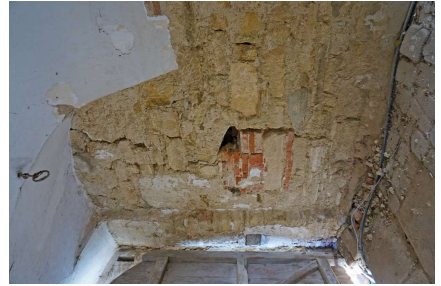
03-7.3.13 P 1

03-7.3.13 FRAGMENT v P 1
Na 1/2 steni prostora oz. primarni sivi barvni plasti so bili odkriti grafiti v rdeči in črni barvi.

Področje je, glede na ostale predele prostora še kar dobro ohranjeno. Primarni omet s sivim opleskom, na katerem je grafit je v dokaj stabilnem stanju in ima solidno kohezijo. Potrebne bodo nadaljnje raziskave, da se razvozla napis.

V primeru odločitve o prezentiranju poslikav v prostoru **karizne** mrežasto sondiranje na podlagi katerega se naknadno **izkida stiko** za te posege.

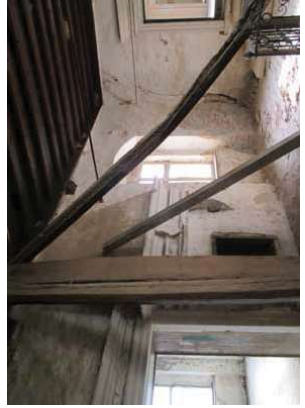
03-7.3.14 N 4

N 4
Dvorana je tlakovana z oppečnimi tlakovi, strop je lesen tramovni. Na JZ steni je prisoten renesančen kamin. Pro tleh, v diagonalni poteka med prostoroma N 3b in N 5 lesena hojntica. Ostenja so ometana.

Prostor je v slabem stanju. Eden od tramov se je septembra 2013 porušil. Les je popolnoma strohnel. Med samim delom, je, ponekod, skozi odprtno, padal material, ki je bil nanesen na podstrešje. Prav tako je v okolici oken več poškodb, kot v bolj zaščitenih predelih prostora. Prisotno je odpadanje materiala. Vidne so tudi večje razpoke med SZ in JZ steno.

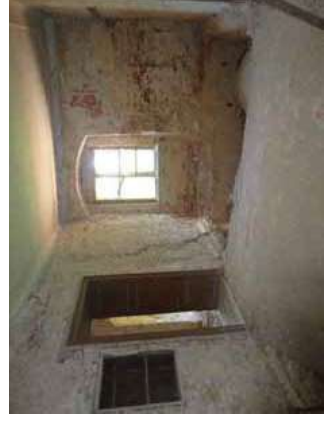
03-7.3.14 N 14a

Prostor N 14a in N 14b sta v preteklosti tvorila skupen prostor. Strop je lesen, s trstičjem obdelan, ometan in zaključen z izveličnim profilom v ometu. Stavbno pohištvo naj bi bilo iz 19. stoletja. Tlak je bil odstranjen, viden je oppečni obok pritličja brez nasutja.

Prostor je v zelo slabem stanju, omete in površino tal so odstranili. Na tleh je viden oppečni obok pritličja. Ni prisotnega nasutja. Strop je poln majhnih mrežastih razpok, ponekod je že odpadel omet skupaj z opleski, prisotni so tudi madeži vlage. Poškodbe so tudi na kamnitih okenskih okvirjih. Okna so nezastekljena.

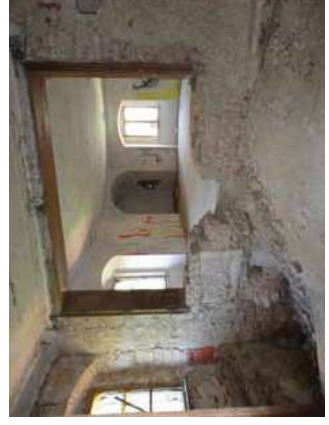
03-7.3.14 N 14b

Strop je lesen, s trstičjem obdelan, ometan in zaključen z izveličnim profilom v ometu. Stavbno pohištvo naj bi bilo iz 19. stoletja, medtem ko je "gledališki" okvir iz 20. stoletja. Na SZ steni je prehod v prostor N 14a.

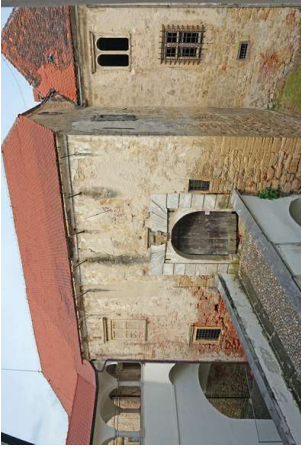
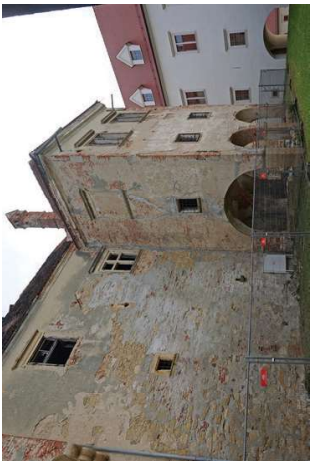
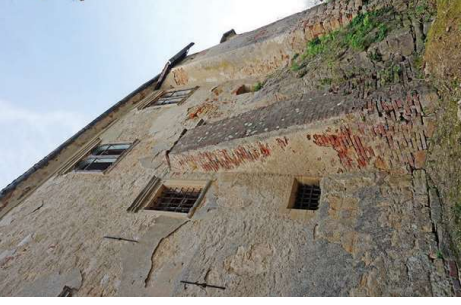
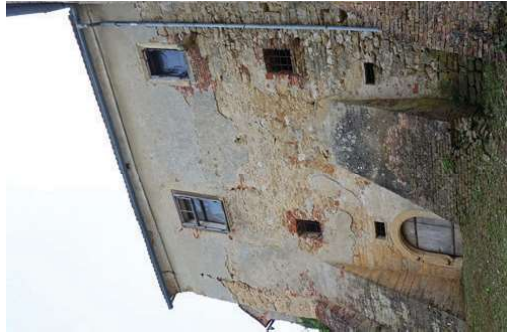
<p>03-7.4.1 Zunanje fasade</p>	<p>FOTOGRAFIJA</p>

KONSERVATORSKO RESTAVRATORSKE TEHNOLOGIJE		OMET – ZUNANJE FASADE																																			
03-7	OMET – ZUNANJE FASADE																																				
03-7.4	OMET – ZUNANJE FASADE																																				
03-7.4.1	OMET – ZUNANJE FASADE																																				
<p>OPIS</p> <p>03-7.4.1 Zunanje fasade Zunanje fasade so razgibane, poudarjene s pomoli, izdanki, prizidki in oporniki. Čeprav so v njih v preteklosti večkrat posegli, so še vedno ohranjeni in prezentirani arhitekturni elementi različnih gradbenih faz.</p> <p>03-7.4.2 Notranje dvoriščne fasade Dvoriščne fasade, ki jih na treh strane obkroža arkadni hodnik, se med seboj močno razlikujejo. V preteklosti so bile večkrat predelane, vendar so se do danes solidno ohranili še vsi arhitekturni elementi iz različnih gradbenih faz.</p>	<p>STANJE</p> <p>Fasade so ometane vendar so danes močno poškodovane. Večina ometa na zunanjih fasadah je odpadla, medtem ko so dvoriščne fasade boljše ohranjene. Na vogalih se pojavljajo vidni, gladko obdelani kamniti v ogelniki. Ob odstranitvi oz. izgubi ometov so se prikazali naknadno zazidani prvotni arhitekturni elementi in sama struktura gradnje.</p> <p>Oporniki oz. kontraforji so prisotni predvsem na zunanjih fasadah severozahodnega in severovzhodnega trakta. Starejši oporniki so grajeni iz gladko obdelane kamna oz. so mešane gradnje. Veziivo je apnena malta. Oblikovani so s kamniti vogelniki. Novejši oporniki so v celoti opečni.</p> <p>Ladja in vhodni stolp sta delno oblikovana s talnim zidcem. V sami nosilni konstrukciji najdemo tudi historične spolije.</p>	<p>POSEG</p> <ul style="list-style-type: none"> • Fotodokumentacija stanja pred, med in po posegu. • Naravoslovna raziskava ometa, vzorec 20i kom, stratigrafija bary in sestava ometov ... • Pripravljalna dela: • Ureditvev gradbišča, postavitev gradbenih odrov. • Ureditvev odvodnjavanja. • zaščita oken in vrat s PVC, zaščita kamnitih elementov pred začetkom del. • Odstranitev električne napeljave. • Odstranitev polken. (ent) • Ročno pretkravanje fasade zaradi določitve vodlosti ometa. • Odstranjevanje poškodovanih delov fasade: • Odstranitev neustreznih recentnih plomb. • Odstranitev propadlih slojev ometa. • Odvoz odpadnega materiala na deponijo. • Ročno struganje (čiščenje) slabega ometa ali beleža. • Čiščenje prahu z nosilne opeč. podlage, spiranje z vodo – manjši pritisk. • Odstranjevanje površinskih oblog – biološkega rastijsa – mikroorganizmov. • Popravilo ometanih delov: • Izdelava apnene vezivne malte. • Izdelava dvoslojnega (grob, fin) apnatega ometa. • Izdelava (vsaj) troslojnega apnatega beleža, v skladu z dogovorom z odgovornim konservatorjem. • Impregnacija po dogovoru z odgovornim konservatorjem. 	<p>OZNAČBA</p>
